MEBEST

84^e jaargang nr. 5, oktober 2020

VOORMALIG KERKJE OMGETOVERD TOT WONING

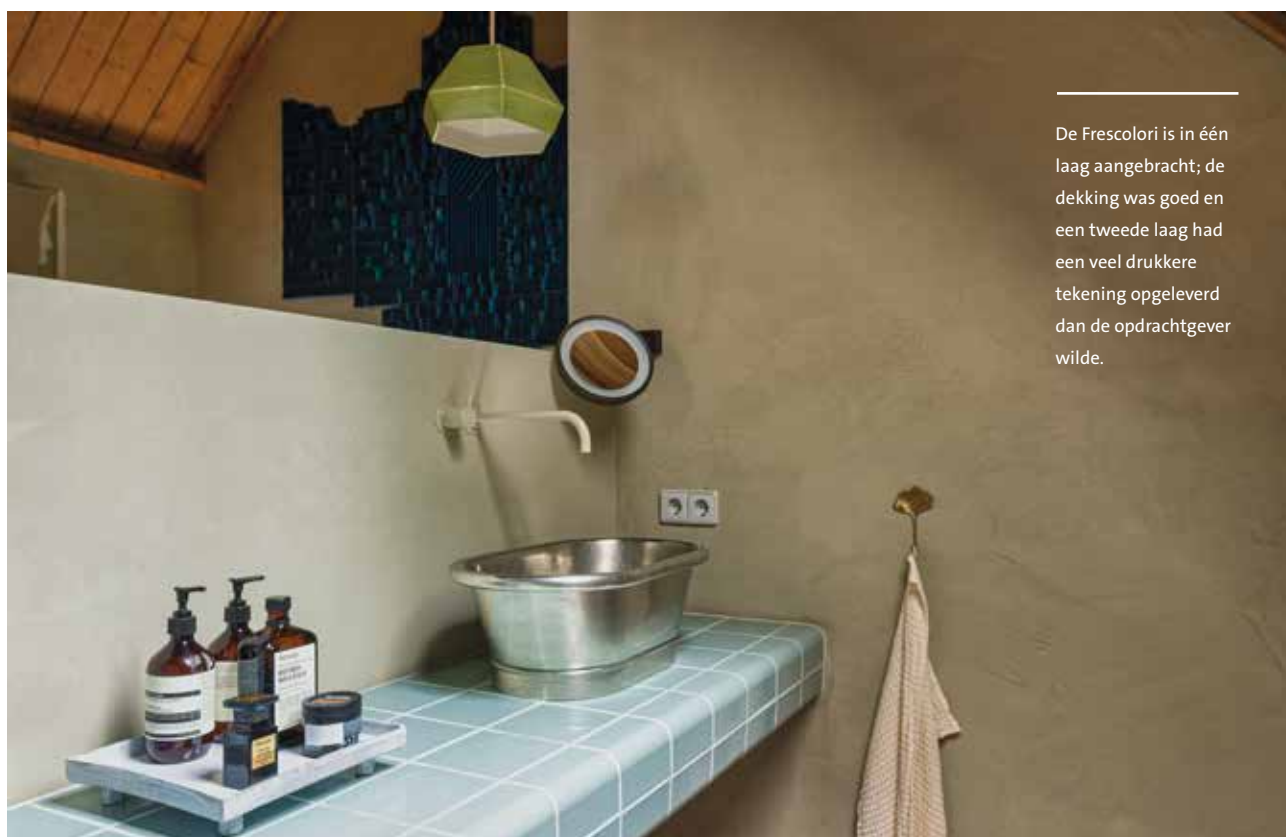
De Frescolori is in één laag aangebracht; de dekking was goed en een tweede laag had een veel drukkere tekening opgeleverd dan de opdrachtgever wilde.

Hoewel voor badkamer en slaapkamer dezelfde Frescolori in dezelfde tint is gebruikt, zijn er toch wat verschillen. “Voor de badkamer heb ik geadviseerd om de Frescolori met epoxy aan te maken”, zegt leverancier Van den Boogaert. “Dat maakt het materiaal een heel stuk harder en nog wat waterbestendiger. Voor de zekerheid. Meer zekerheid was ook waarom het materiaal in de badkamer in twee lagen is aangebracht, dan heeft hij wat meer body.” Eigenlijk bestaat de afwerking altijd uit twee lagen maar in de slaapkamer is dat niet gedaan. Van den Boogaert heeft daar een verklaring voor. “Met de eerste laag zorg je voor een egale zuiging, vlak je de ondergrond nog wat uit én maak je de tekening. Met de

tweede laag zorg je er voor dat de tekening nog meer gaat spreken. Deze opdrachtgever wilde juist een heel rustig beeld. Omdat het er na de eerste laag rustig uitzag en de dekking goed was, hebben we de tweede laag achterwege gelaten.” Het was overigens niet eenvoudig om die eerste laag een rustige uitstraling te geven. Door de hoge temperatuur in de ruimte, zeker bovenin bij de negen meter hoge nok was het erg warm, was de basisleem gortdroog geworden. De zuiging was daardoor enorm en het laagje Frescolori maar dun. “Dat maakte het lastig om mooi naadloos te smeren en een oppervlak te maken waarin je geen steigerslagen en dergelijke ziet”, zegt Van den Boogaert die zelf bij de verwerking aanwezig was om de stukadoors te begeleiden. “Je kunt

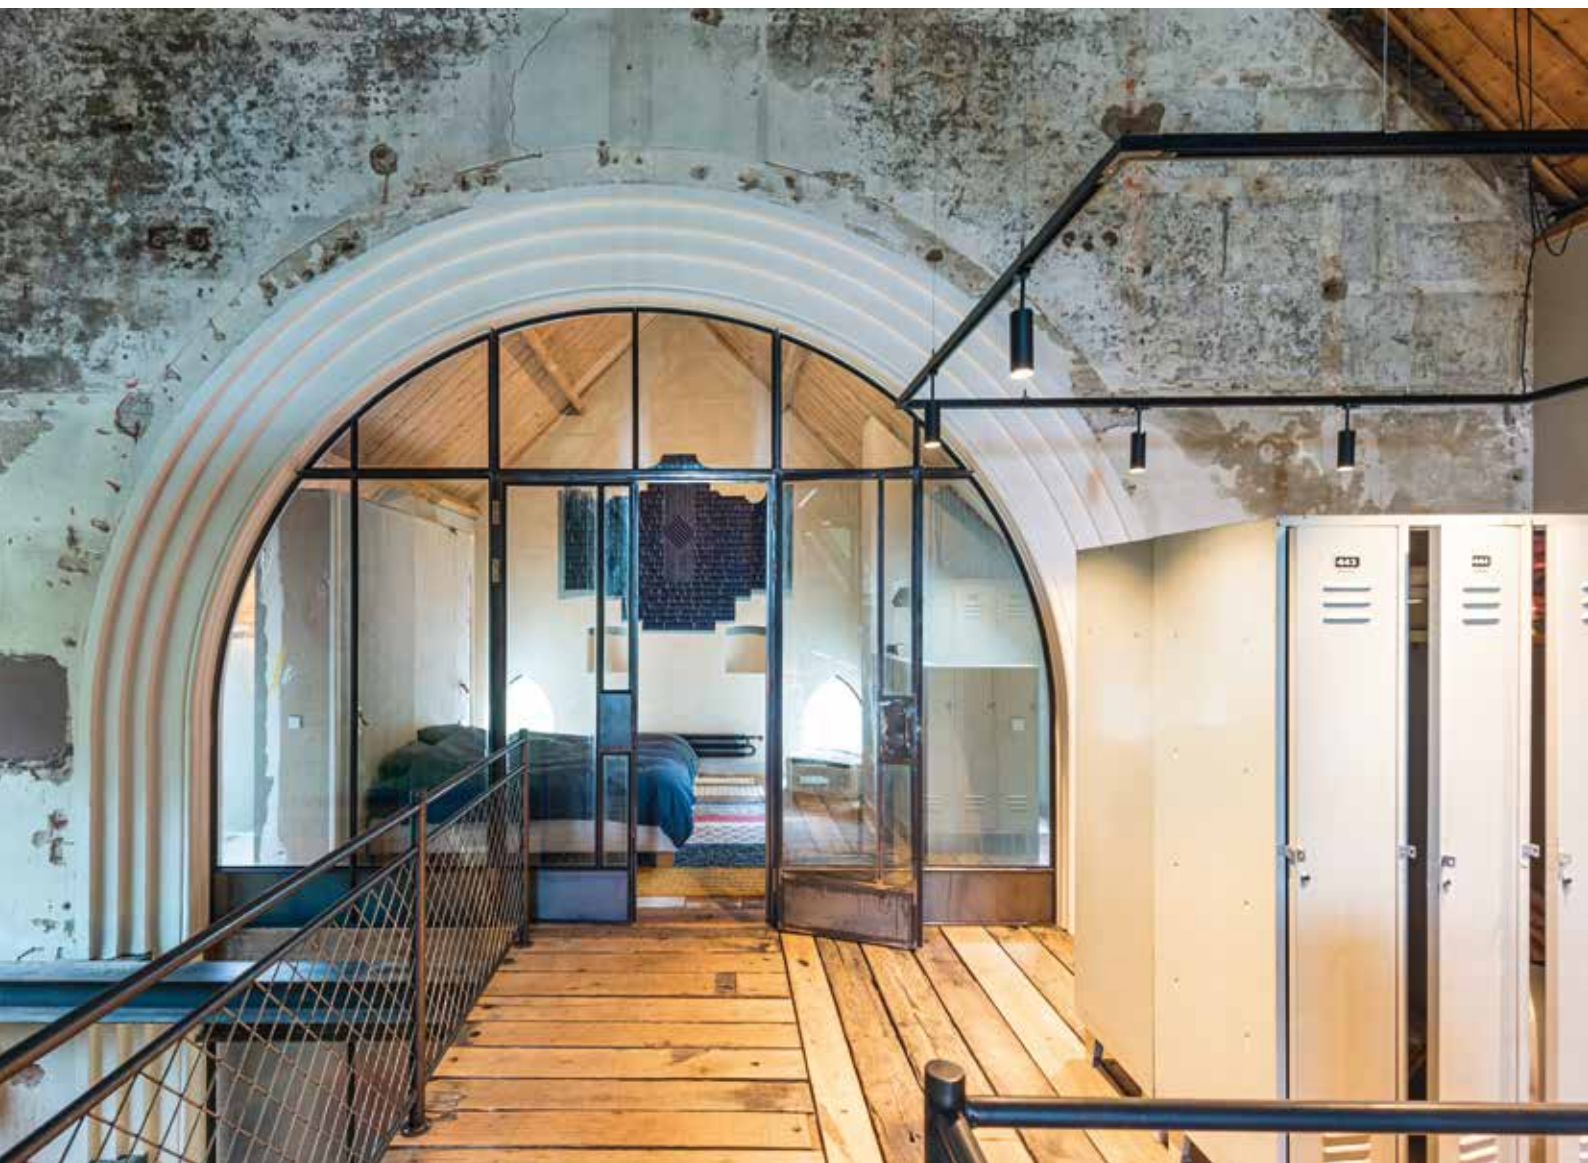
De grijze Yoshima leemfinish is fijn geschuurd, dat past beter bij de stoere inrichting van de woning dan een gepleisterde afwerking.

Het materiaal is er in één laag opgegaan en vervolgens vlak gezet onder de rei. Na een lange droogperiode, de basisleem is in de wintermaanden aangebracht, is nog even de rabatschaaf eroverheen gegaan. Daarna is de leem afgewerkt met twee lagen grijze Yosima leemfinish van Claytec, fijn geschuurd.

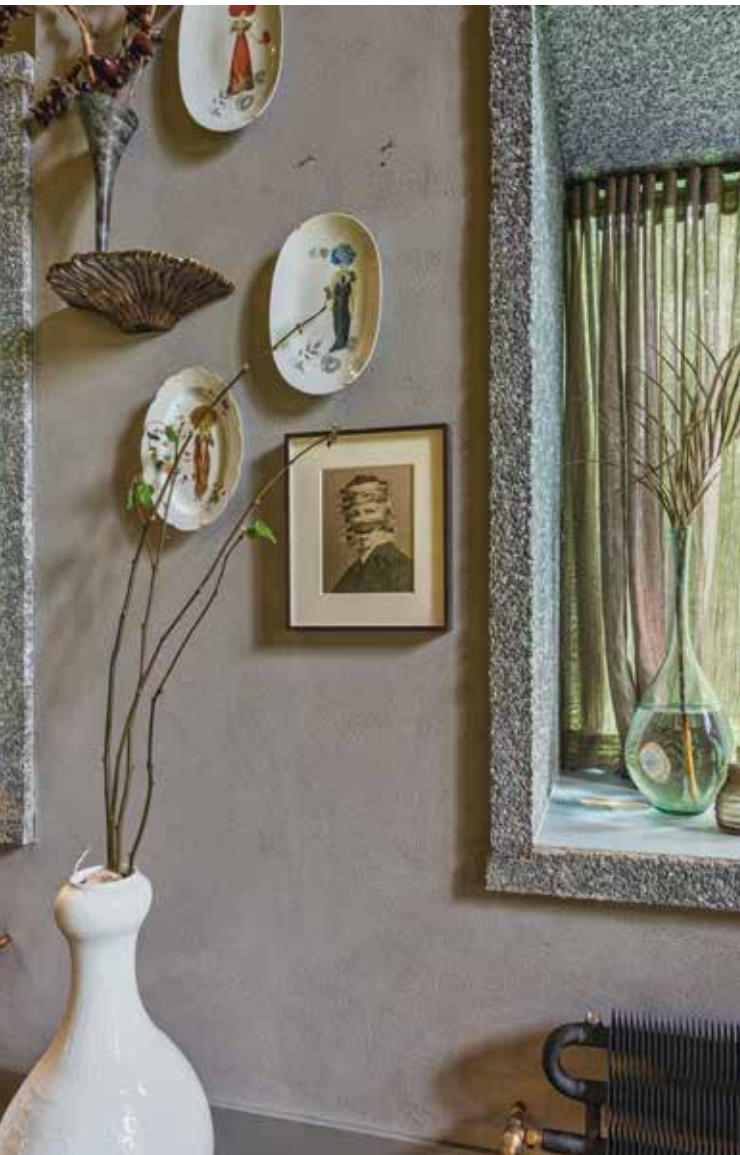
De basisleem en de leemfinish zijn machinaal aangebracht. Met zulke hoge wanden en zo'n oppervlak was het geen doen om dat met de hand te doen.

minder tijd en energie dan het de kerk in kruien en de steiger op sjouwen.” Machinaal verwerkt zat de 1 tot 2 cm dikke laag Claytec basisleem er in drie dagen in.

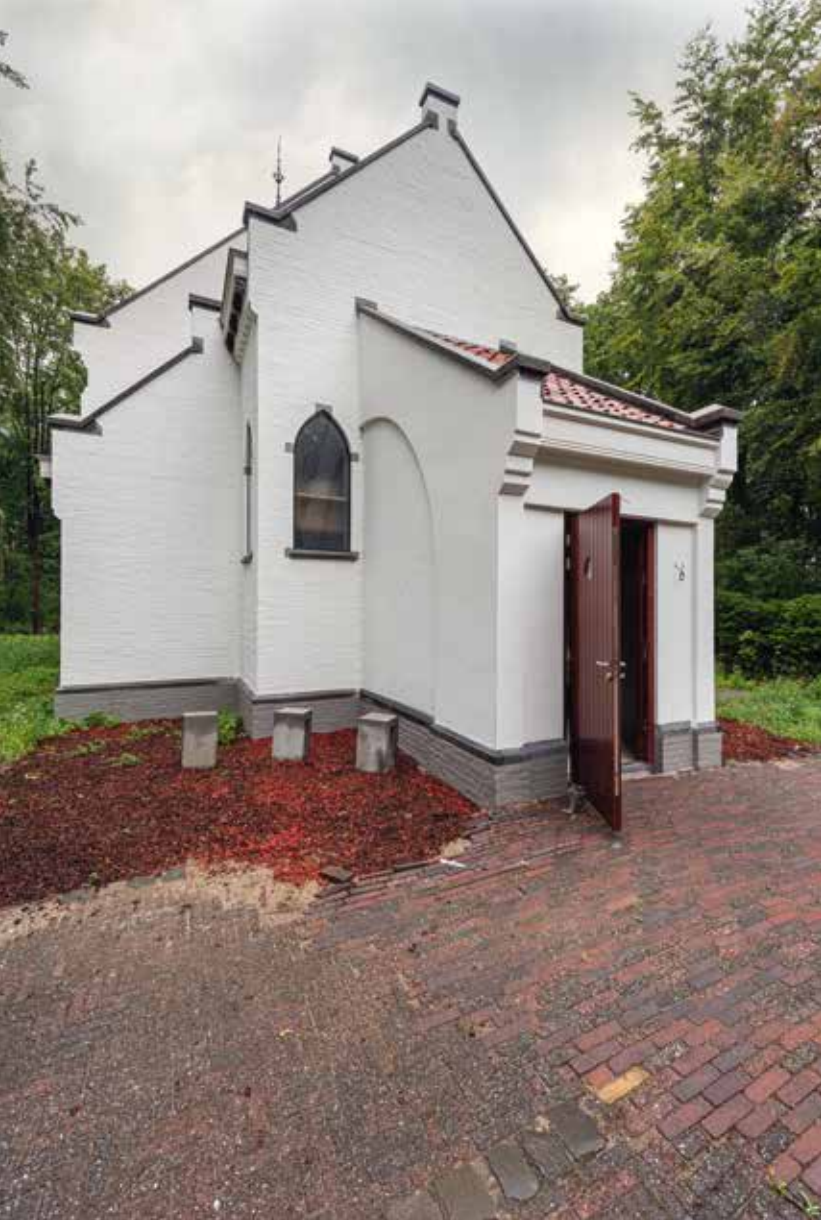
De gevel van de woning bestaat uit gesausde baksteen; alleen de entree is, enigszins rustiek, gestukadoord.

Naast al het binnenwerk heeft stukadoor Velzeboer ook nog aan de gevel van het voormalige kerkje gewerkt. De oude entree, die bij de verbouwing in de jaren zestig naar de achterzijde van het gebouw was verplaatst, is in ere hersteld. “Deels”, zegt projectleider De Reuver. “We hebben weer twee grote getoogde houten kerkdeuren geplaatst maar het entreeportaal hebben we niet teruggebouwd.” In plaats daarvan is een mooie toog om de deur gemaakt, opgemetseld en glad en vlak gestukadoord. Zo past hij goed bij het gladde mahoniehouten kozijn van de kerkdeuren en bij de glazen deuren in stalen kozijnen. Hoewel je via die deuren naar binnen kunt, bevindt de eigenlijke ingang zich nog steeds aan de andere kant, net zoals na de verbouwing in de jaren zestig. Daarvoor is destijds het toenmalige kolenhok opengemaakt. Daar is nu weer een gesloten gebouwtje van gemaakt, de muren zijn weer dichtgemetseld, er is een deur in geplaatst en het stucwerk is aangeheeld. Dat was wel een uitdaging voor Velzeboer. “Je bent gewend om zo vlak mogelijk te stukadoren maar het oude pleisterwerk was juist erg glooiend. Dan moet je dus eigenlijk je best doen om het niet zo strak te maken.” Maar het eindresultaat is juist wel zeer fraai, net als het interieur van de bijzondere woning.
