MEBEST

87^e jaargang nr. 2, juni 2023

VAN TOP TOT TEEN IN KALK EN LEEM

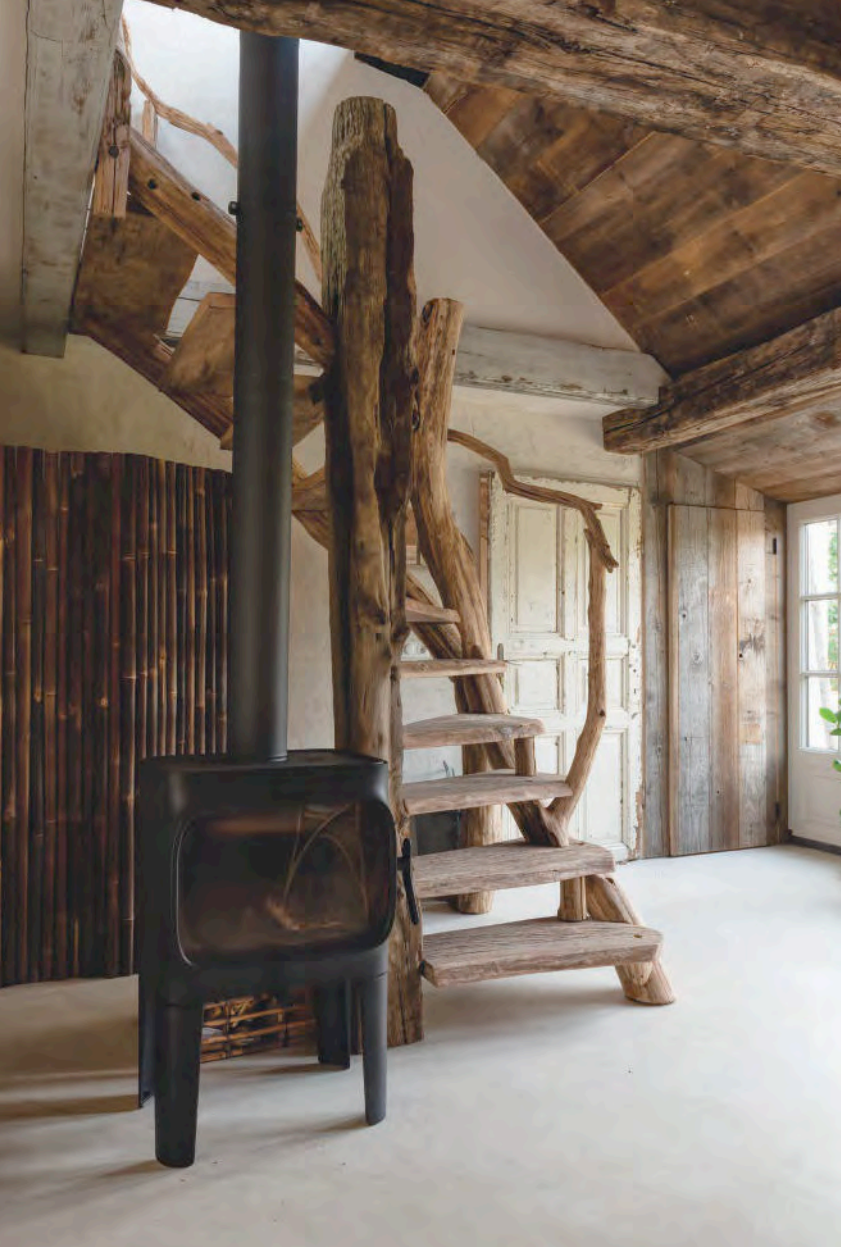
Wat kan er meer
eilandsfeer geven dan
gejut hout?

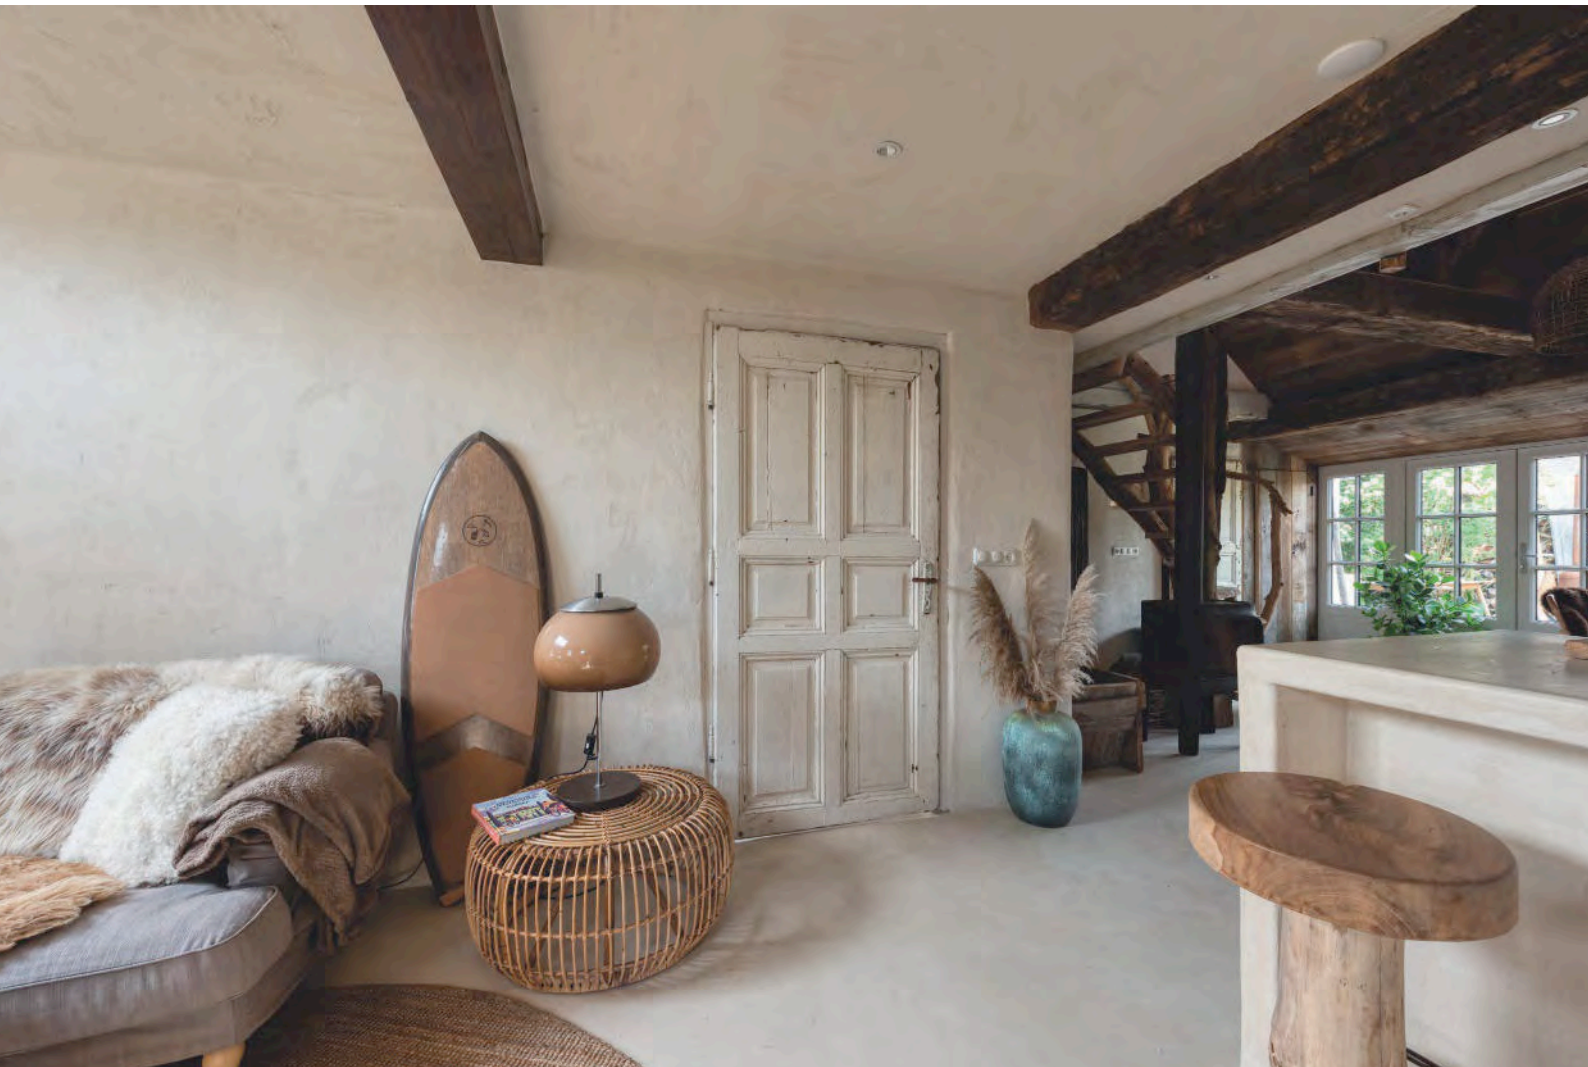
Alle leemwanden van de woning zijn ingegaasd, onder meer om te voorkomen dat de dikke leemlagen zouden gaan zakken.

Vrijwel alle wanden in de woning zijn met leem afgewerkt. Op het merendeel ervan bracht Van Hemert met de spuit een dikke laag basisleem aan. Uitzondering zijn de wanden op de bovenverdieping die met underlayment plaat zijn gemaakt. "Basisleem hecht daar niet op. Daar heb ik hechtleem gebruikt. Dat bevat minder

stro en meer klei en cellulose. Hechtleem is ook plastischer dan basisleem en dat is wel zo handig omdat hout toch blijft bewegen." Evengoed heeft hij de hechtleem volledig ingegaasd. Dat deed hij ook met de basisleem. Enerzijds is dat omdat de wanden van de ruim 250 jaar oude woning uit verschillende materialen bestaan; baksteen van verschillende leeftijden, pleisterwerk, gipsplaten en gasbeton. "Die hebben allemaal hun eigen werking en als je alles ingaast, dan heb je overal dezelfde bescherming", zegt de stukadoor. Nog een reden waarom hij de basisleem heeft ingegaasd is dat het materiaal behoorlijk dik moest worden opgezet. "Wordt dat meer 1,5 tot 2 centimeter, dan kan de leem gaan zakken. Door er een wapeningsgaas in aan te brengen, voorkom je dat", legt hij uit. "Eigenlijk gaas ik basisleem altijd wel in, zelfs in een nieuwbouwwoning waar alle wanden van beton zijn. Aan zo'n ondergrond kan leem zijn vocht niet kwijt. Dan krijg je een heel langzame droging en daardoor scheuren.

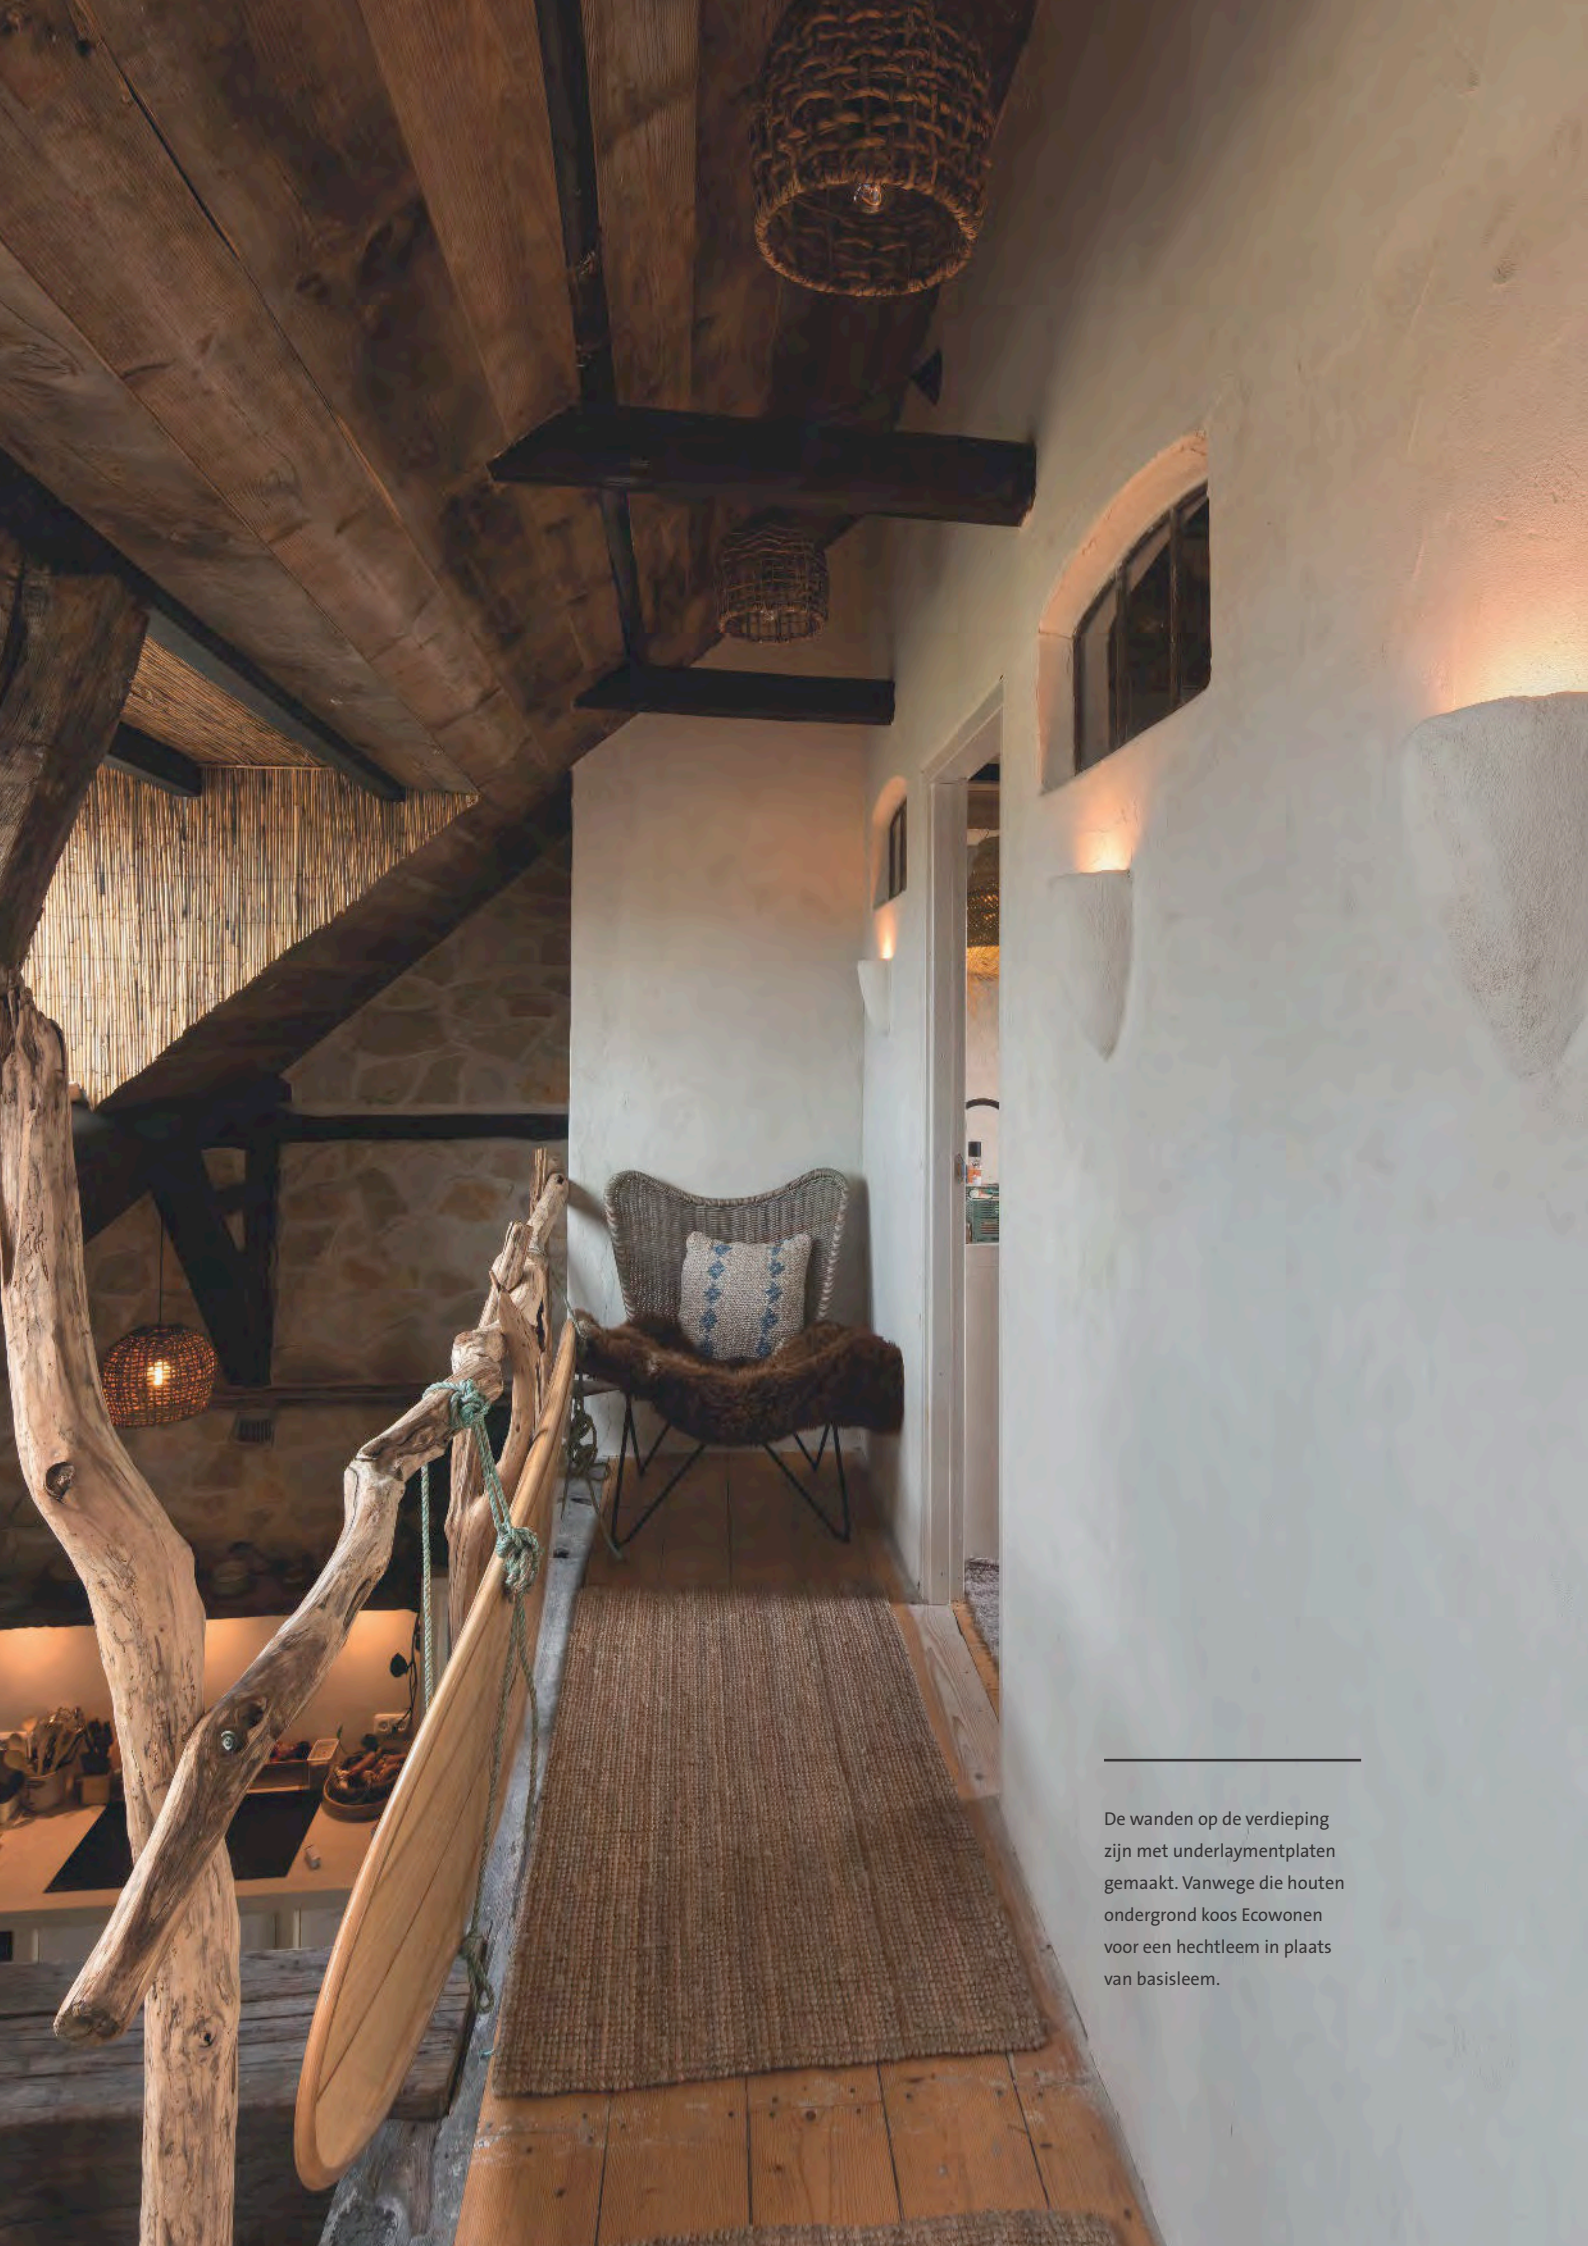
De wanden op de verdieping zijn met underlaymentplaten gemaakt. Vanwege die houten ondergrond koos Ecowonen voor een hechtlem in plaats van basisleem.

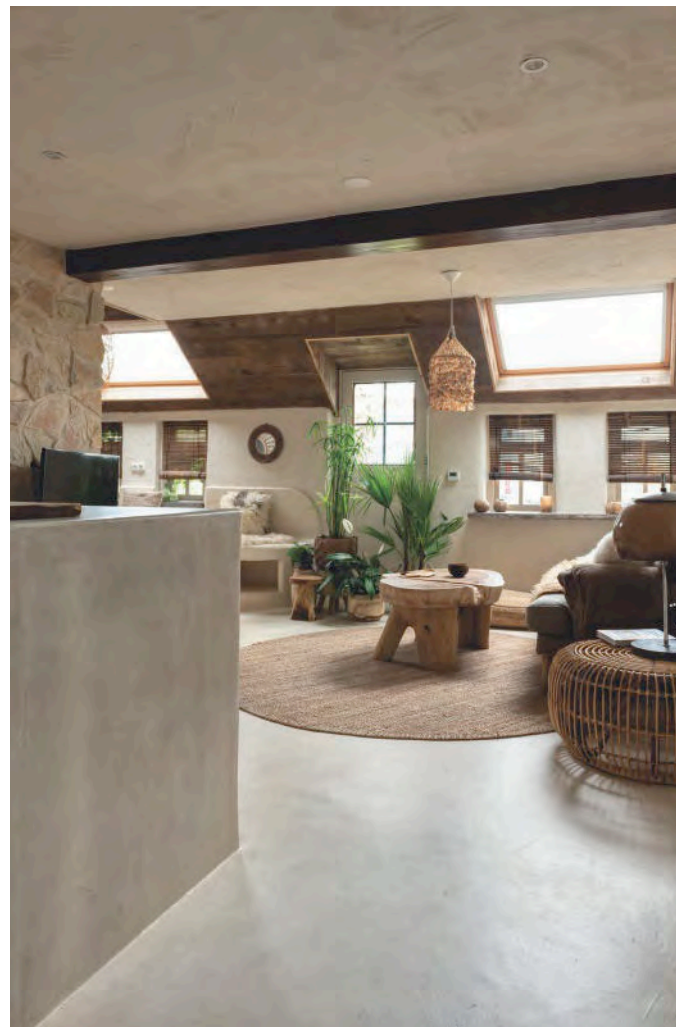
Waar de meeste mensen hun naadloze vloer liefst zo vlak en strak mogelijk hebben, kozen Jan en Esther juist voor een robuuste look. Dat past perfect bij de sfeer in hun woning en je ziet er ook niet elk vuiltje op.
